L A FACCIATA DELLA CHIESA DI SANTO SPIRITO IN URBINO: DALLE INDAGINI SCIENTIFICHE AL RESTAURO

Maria Letizia Amadori, Elena Gramegna, Francesca Schillaci, Filippo Mangani
Istituto di Scienze Chimiche, Università degli Studi di Urbino “Carlo Bo”, Urbino (PU)

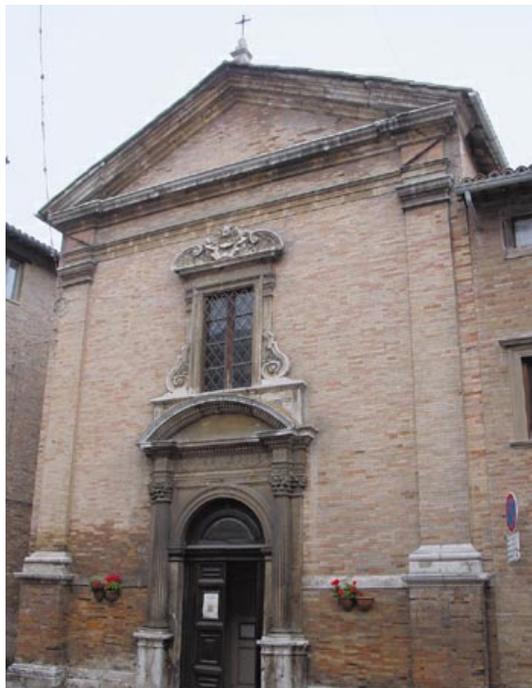
Prima del restauro lo stato di conservazione della facciata era piuttosto variabile in funzione del tipo di materiale considerato e della sua posizione. Le tipologie di degrado [2] riscontrate più frequentemente sulle superfici protette dal dilavamento erano i depositi più o meno compatti, di spessore variabile e di colore dal grigio al nero (fig. 2). In particolare, i basamenti di entrambe le colonne erano caratterizzati dall'alternanza di aree nere e bianche. Sulla superficie lapidea annerita erano presenti dei “crateri” in corso di sollevamento e distacco e delle lacune, formatesi in seguito alla caduta delle croste, alle quali si associava

Figura 1. Facciata della chiesa di Santo Spirito.

la decoesione del substrato. Nelle aree in cui i depositi erano assenti o presentavano minore spessore, si notavano sottili pellicole dal colore giallo-bruno, tenacemente aderenti al substrato. La parte inferiore della facciata, fino all'altezza di circa tre metri, era interessata da fenomeni di risalita capillare. In tale area molti laterizi mostravano un substrato disgregato, avendo perso la superficie esterna in seguito a processi di sollevamento e distacco.

In accordo con la direzione dei lavori e sulla base dei risultati ottenuti dalle indagini diagnostiche, nella primavera 2003 sono iniziati i lavori di restauro della facciata della chiesa di Santo Spirito.

In primo luogo, per garantire una maggiore stabilità al tetto, le tegole presenti sono state rimosse per poter ancorare delle lastre metalliche, assicurate con perni in acciaio inox filettati e in vetroresina, a loro volta fissati con resine epossidiche. Tutti i conci in pietra a rischio sono stati smontati e reinseriti in un secondo momento, fissandoli con perni di acciaio e resine epossidiche. I vecchi agganci metallici sono stati sostituiti con perni nuovi, laddove possibile, mentre quelli rimasti sono stati trattati con convertitore di ruggine. Le malte cementizie applicate per proteggere le superfici rampanti del frontone sono state rimosse per azione meccanica, utilizzando micro-scalpelli, microsabbatrice e vibro-incisori.

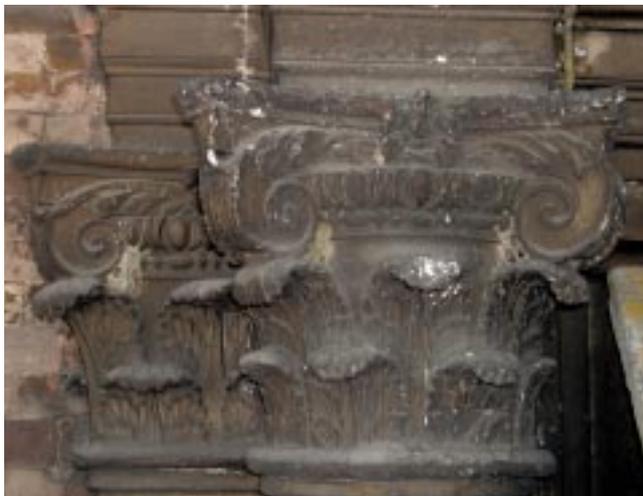
Figura 2. Croste nere sui capitelli del portale.

I paramenti lapidei ricoperti da depositi e croste nere sono stati puliti per mezzo di impacchi con polpa di carta, addizionata con carbonato di ammonio e, solo sull'architrave, sulle lesene e sulle colonne del portale, dove lo sporco era più resistente, è stata utilizzata AB 57. Gli impacchi sono stati ripetuti più volte e sono stati intervallati a lavaggi

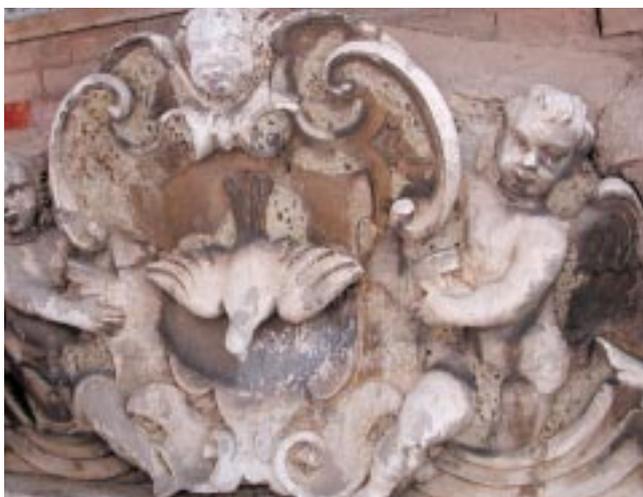
Figura 3. Alveari sulle figure dei putti.

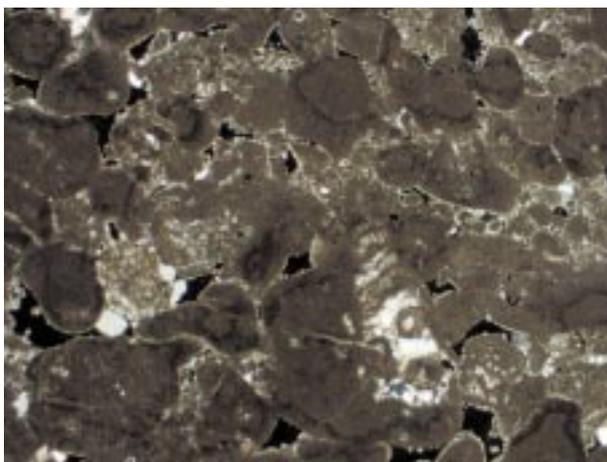
La seconda facies (fig. 4), comprendente campioni prelevati in prossimità del fusto e del capitello della colonna destra (SS3b, SS14a), è ascrivibile anch'essa ad un grainstone simile al precedente, ma con granulometria maggiore, con granuli di dimensioni comprese tra 100 e 600 μm , rappresentati da ooidi spesso fortemente micritizzati, tanto da celare, nella maggior parte dei casi, l'originaria struttura interna concentrica. Sono inoltre presenti, in quantità meno

Fig. 4. Campione SS14a, Calcere massiccio (2,5x N+).

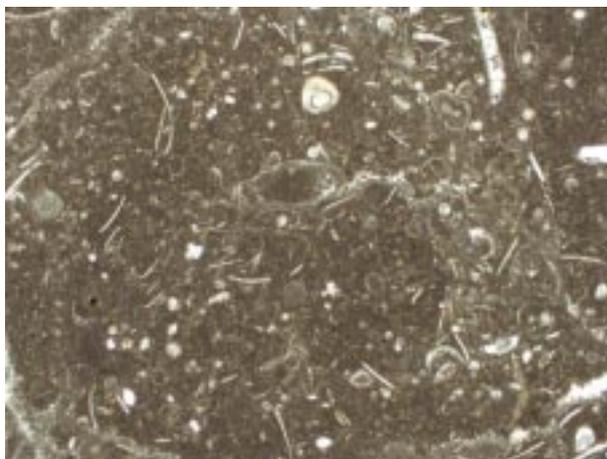
L'altro litotipo utilizzato nel basamento e nei plinti della colonna destra e nel timpano (SS2a, SS2b, SS3a, SS19a, SS19b, SS19c) è un wackestone, ovvero un calcare micritico (fig. 5) costituito da abbondanti bioclasti (lamellibranchi, echinodermi, spicole di spugna, ecc.), i cui gusci risultano spesso riempiti di calcite spatica. Sono inoltre presenti piccoli cristalli cubici di pirite. Questo litotipo è riferibile alla formazione del Bugarone Inferiore, le cui cave storicamente note sono ubicate nelle zone del Monte Nerone e del Furlo [4]. Tuttavia, le caratteristiche microscopiche permettono di attribuire questi campioni al settore nord-occidentale del Monte Pietralata.

Figura 5. Campione SS2a, Bugarone (2,5x N+).

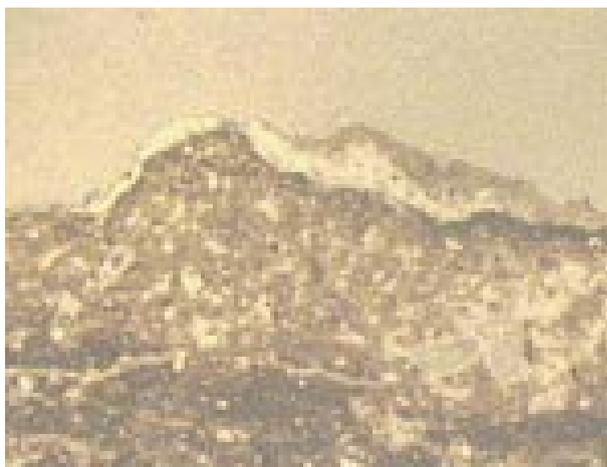
Figura 6. Campione SS14a, deposito superficiale (10x N//)

Le croste nere presenti sulle superfici lapidee (SS6a, SS10a, SS12a, SS13a, SS14a, SS15, SS16b, SS17b, SS18) hanno spessori massimi fino ad 1 mm e sono costituite da cristalli di calcite e gesso, piccole particelle sferoidali di particolato atmosferico, cristalli di quarzo detritico e minerali opachi (fig. 6). In alcuni casi, nella zona di contatto fra crosta e calcare, è presente un fitto intreccio di cristalli di gesso. Sotto la crosta il substrato risulta, talvolta, molto decoeso ed interessato da una fitta microfessurazione fino ad una pro-

fondità di circa 3,5 mm; le fessure perpendicolari alla superficie esterna sono talvolta riempite da gesso di neoformazione. Le superfici di alcuni campioni (SS14a, SS15, SS17b) presentano un livello continuo di colore nocciola, dello spessore massimo di 300 µm riconducibili a pellicole ad ossalati (fig. 6) la cui presenza è stata più volte individuata nei monumenti marchigiani [7, 8]. I campioni prelevati nelle aree bianche mostrano talvolta sottili livelli di calcite neogenica [9]

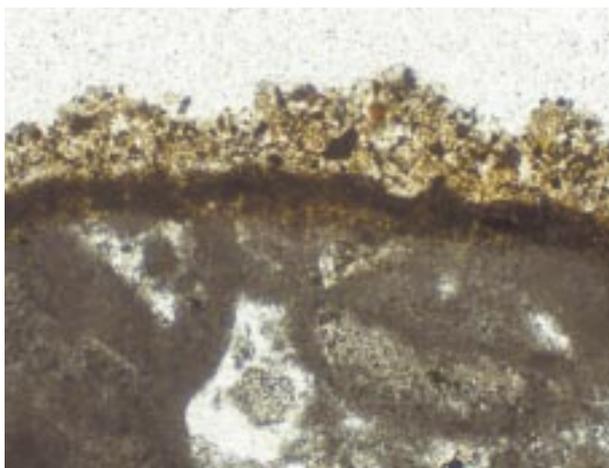
Per quanto riguarda i materiali lapidei artificiali, sono state eseguite osservazioni su due campioni di laterizi (SS7, SS8) e due di malta (SS5a, SS11). Il campione SS7 presenta una massa di fondo disomogenea, da anisotropa a parzialmente isotropa, con colore variabile da nocciola a marrone scuro. Il campione SS8, invece, presenta massa di fondo prevalentemente isotropa, di colore variabile dal bruno al rossiccio (fig. 7). La porosità è in entrambi i casi bassa (circa 10-15%), con pori di forma da arrotondata ad irregolare. Sono presenti numerose fratture, sia parallele che perpendicolari alla superficie esterna, alcune delle quali sono riempite da gesso. In entrambi i casi lo smagrante è abbondante (circa 15-20%) ed è costituito principalmente da quarzo monocristallino, da angoloso a subarrotondato, con sfericità medio-alta. Sono, inoltre, presenti minor quantità di feldspato potassico, plagioclasio, miche (muscovite e più rara biotite), pirosseni e dolomite. La morfologia dei clasti è variabile, da arrotondata a sub-angolosa, con sfericità da bassa ad alta e dimensioni massime di circa 300 µm.

Figura 7. Campione SS7, laterizio (2,5x N//).

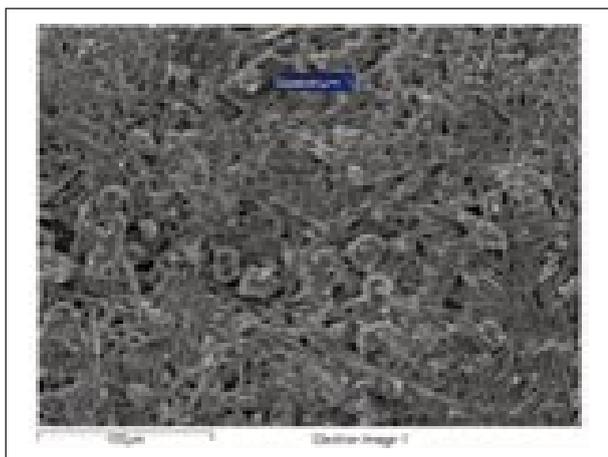
Le croste risultano costituite da cristalli a morfologia variabile (fig. 8), composti principalmente da zolfo e calcio, riconducibili a gesso, e secondariamente da silicio, alluminio, potassio; magnesio e ferro.

Il gesso è considerato il principale prodotto di degrado antropogenico e si forma sulle superfici lapidee in seguito alla trasformazione del carbonato di calcio in solfato di calcio, grazie alla presenza di composti a base di zolfo di origine atmosferica. Come noto, il processo di solfatazione avviene in seguito all'ossidazione della SO_2 e della sua trasformazione in H_2SO_4 . L'acido solforico, prodotto sia in atmosfera, sia direttamente sulla pietra, è responsabile dell'attacco al carbonato di calcio ($CaCO_3$) e della conseguente formazione di cristalli di gesso [10]. La variabilità riscontrata nella forma di tali cristalli è determinata dallo spessore del film di soluzione presente sulla superficie lapidea, dal quale essi si sono accresciuti: al diminuire di tale spessore si passa da cristalli larghi e globulari a cristalli sempre più sottili come barrette, cristalli aciculari e filiformi [11, 12].

Figura 8. Campione SS2, cristalli di gesso (400x).

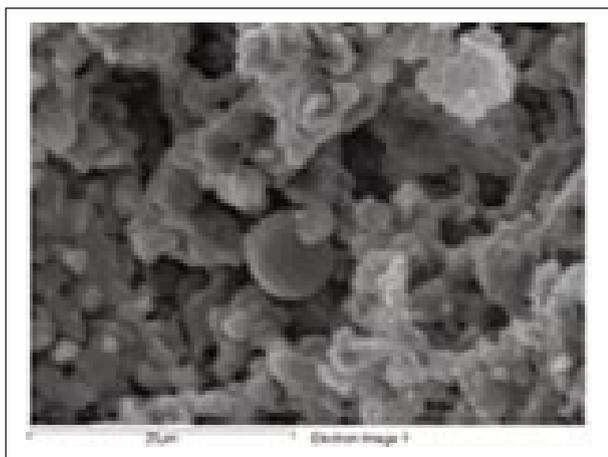
Fra i cristalli di gesso sono presenti particelle sferiche dalla superficie liscia (fig. 9) costituite principalmente da ferro, con tracce di silicio, alluminio, calcio, magnesio, sodio, cloro, zolfo e potassio. Si tratta di prodotti di origine industriale che provengono sia da processi di combustione del carbone e derivati del petrolio, sia dai fumi di scarico dei veicoli diesel [16].

Figura 9. Campione SS10, particelle sferiche di ferro (3000x).
