# CARATTERIZZAZIONE DEI MATERIALI E DEI PRODOTTI DI ALTERAZIONE-DEGRADAZIONE DELL'ALTARE DELLA B.V. DEL ROSARIO NELLA CHIESA DI S. DOMENICO (RA): STUDIO PRELIMINARE ALL'INTERVENTO DI RESTAURO

**Cesare Fiori, Salvatore Lorusso**

Dipartimento di Storie e Metodi per la Conservazione dei Beni Culturali  
Alma Mater Studiorum Università di Bologna (sede di Ravenna)

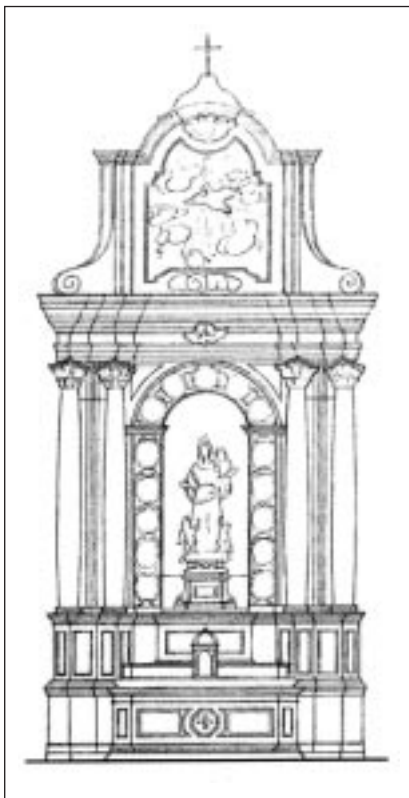
*Figura 1. Rilievo grafico dell'altare della Beata Vergine del Rosario, chiesa di S. Domenico, Ravenna [4].*

cie di questo sono stati rilevati macchie e depositi di varia natura, efflorescenze, rigonfiamenti, distacchi e lacune. Causa principale dei danni è la risalita capillare di umidità [4].

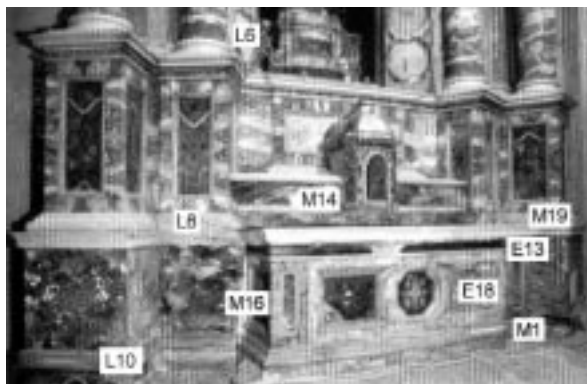
Figura 2a. Punti di prelievo dei campioni analizzati.

Campione	Descrizione e provenienza
L6	Materiale lapideo di colore giallo chiaro appartenente alla struttura interna del primo tondo, situato nella parte sinistra dell'arco della nicchia
L8	Frammento lapideo prelevato dalla modanatura intermedia del settore B, nel lato sinistro
L10	Materiale lapideo di rivestimento: frammento di recupero del marmo giallo venato
M1	Malta di allettamento della struttura dell'altare prelevata alla base dello stesso, nella parte destra
M14	Malta di allettamento prelevata in corrispondenza della mancanza che si trova vicino al lato sinistro del tabernacolo
M16	Mastice prelevato nel settore B del lato sinistro, in corrispondenza dell'angolo con la mancanza
M19	Malta di stuccatura, probabilmente di rifacimento, prelevata nel settore C del lato destro
E13	Efflorescenza prelevata dalla modanatura intermedia nel settore B del lato destro; il campione è stato prelevato per abrasione

E18	Efflorescenza prelevata dal riquadro destro con integrazione a malta cementizia nel paliotto dell'altare

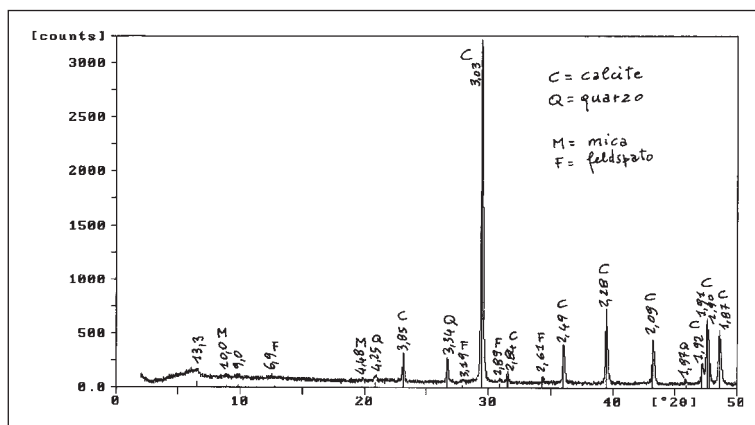
Figura 3.  
Campione L6  
– Diffratto-  
gramma-X.

Dall'analisi in diffrattometria di raggi-X (fig. 3) risulta che la pietra è costituita in netta prevalenza da calcite con piccole quantità di quarzo, feldspato e mica.

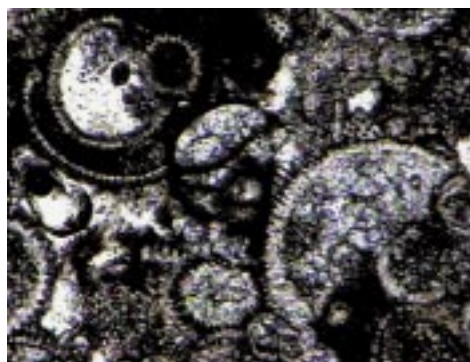
Figura 4. Campione L6 – Fotografia al mi-  
croscopio polarizzatore; nicols //; 155 x.

L'osservazione della sezione sottile del campione al microscopio polarizzatore (fig. 4) mette in evidenza che la pietra è formata da un agglomerato di microfossili (foraminiferi) con matrice microcristallina molto scarsa; i microfossili presentano ricristallizzazione della calci-

te (formazione di cristalli di calcite di dimensioni apprezzabili al microscopio). Fra i minerali accessori si distinguono chiaramente cristalli di quarzo sparsi, e rari cristalli di mica. Si osserva anche una porosità elevata, costituita da pori di forma irregolare. In base alla composizione mineralogica e alla microstruttura, la pietra può essere classificata secondo Folk come “biosparite a foraminiferi” e secondo Dunham come “packstone a foraminiferi”.

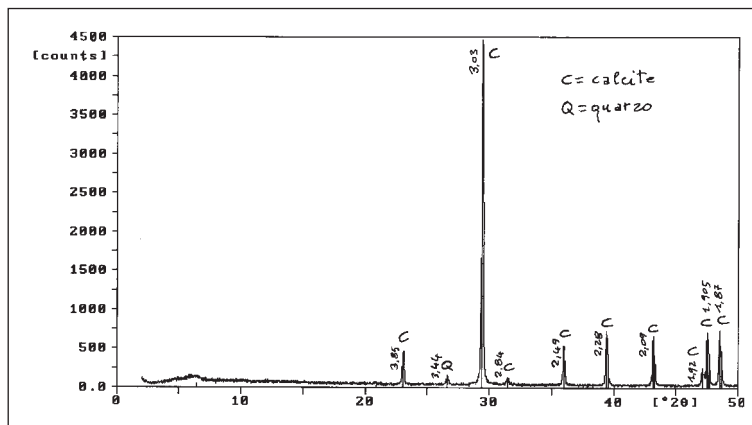
Figura 5. Campione L8 – Diffratogramma-X.

Dall’analisi in diffrattometria di raggi-X (fig. 5) risulta che la pietra è costituita quasi esclusivamente da calcite; oltre a tale minerale si rilevano solo tracce di quarzo.

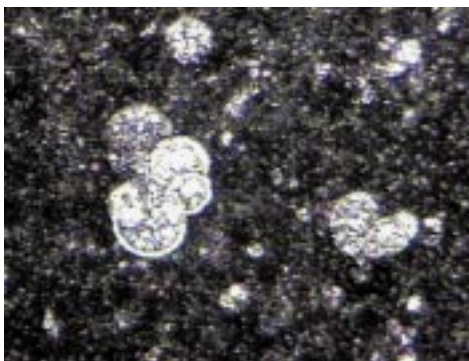
Figura 6. Campione L8 – Fotografia al microscopio polarizzatore; nicols //; 155 x.

L’osservazione della sezione sottile del campione al microscopio polarizzatore (fig. 6) mette in evidenza che la pietra è costituita da una matrice di calcite microcristallina in cui sono dispersi microfossili (foraminiferi). La porosità è molto ridotta e legata essenzial-

mente alle cavità interne dei microfossili. Il volume occupato dalla matrice fine è nettamente più elevato rispetto a quello occupato dai microfossili.

In base alla composizione mineralogica e alla microstruttura, la pietra può essere classificata secondo Folk come “micrite fossilifera” e secondo Dunham come “wackestone a foraminiferi”.

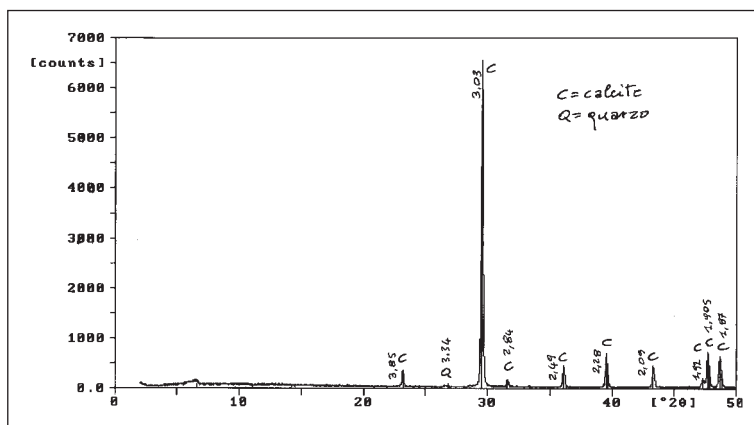
Figura 7. Campione L10 – Diffrattogramma-X.

Dall’analisi in diffrazione di raggi-X (fig. 7) risulta che la pietra è costituita in netta prevalenza da calcite; oltre a tale minerale si rilevano solo tracce di quarzo.

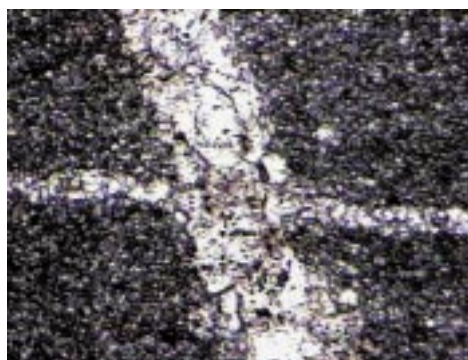
Figura 8. Campione L10 – Fotografia al microscopio polarizzatore; nicols //; 155 x.

L'osservazione della sezione sottile del campione al microscopio polarizzatore (fig. 8) mette in evidenza che la pietra è costituita da una pasta di fondo microcristallina attraversata da venature di calcite con cristalli di dimensioni ben sviluppate. Sono presenti anche grani opachi dispersi o disposti secondo linee irregolari, tipo "stiloliti": tali grani sono probabilmente costituiti da sostanza carboniosa amorfa, ma non si esclude che siano formati anche da ossidi di ferro. Le venature di calcite a grana grossolana sono quelle che microscopicamente appaiono come biancastre, mentre le venature scure rappresentano concentrazioni del materiale opaco carbonioso.

In base alla composizione mineralogica e alla microstruttura, la pietra può essere classificata secondo Folk come "micrite con vene di calcite spatica" e secondo Dunham come "mudstone".

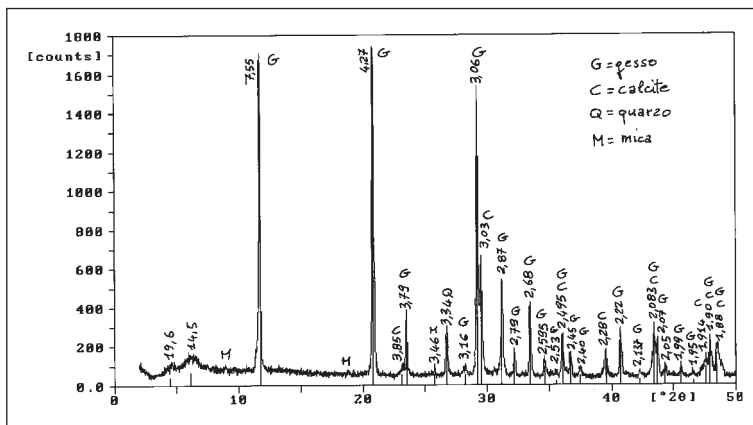
Figura 9. Campione M1 – Diffrattogramma-X.

L'analisi in diffrattometria di raggi-X (fig. 9) mostra che nella malta, oltre al gesso, costituente principale, sono presenti quarzo, calcite e tracce di mica.

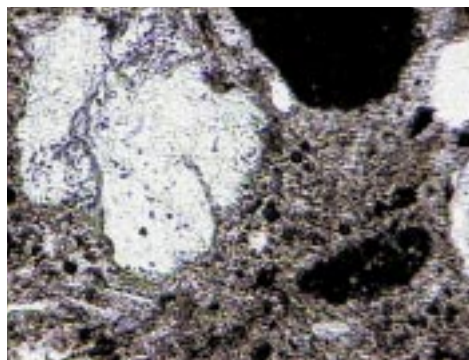
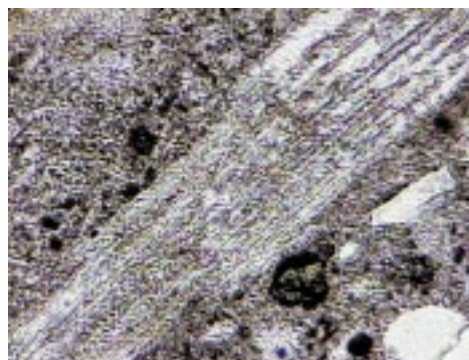
L'osservazione della sezione sottile del campione al microscopio polarizzatore (fig. 10 e 11) mette in evidenza che il gesso è presente sia nella matrice di fondo microcristallina che nella forma di grossi cristalli e di aggregati cristallini, con funzione di inerti. Gli altri inerti sono costituiti da frammenti di roccia quarzifera e frammenti di roccia calcarea scuri e arrotondati. Questi ultimi sono presenti anche con grani di dimensione grossolana (fino a circa 1 cm).

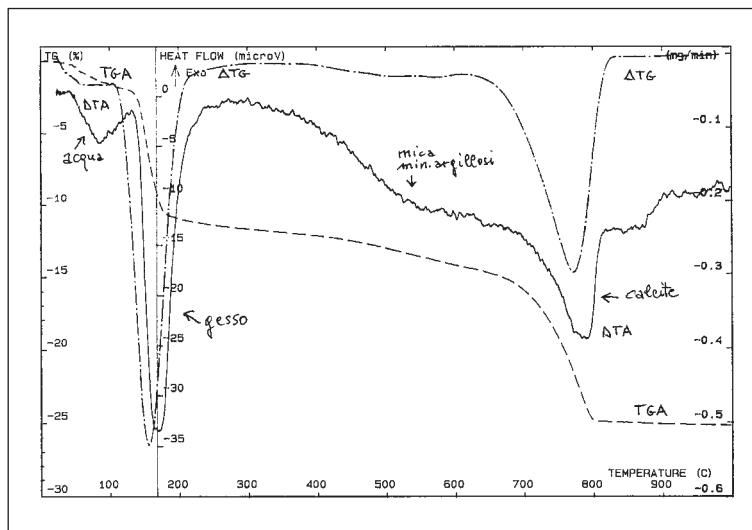
Figura 12. Campione M1 – Analisi termiche.

Le analisi termiche (fig. 12) indicano che: sulla curva DTA si rilevano due forti effetti endotermici, di cui il primo, con massimo attorno a 160°C, è dovuto alla deidratazione del gesso e il secondo, con massimo a 780°C, è dovuto alla decomposizione della calcite. Le perdite in peso rilevate sulla curva TGA permettono di valutare il contenuto di gesso in circa 45% in peso e quello di calcite in circa 25%. Sono rilevabili inoltre: una perdita iniziale di acqua di umidità o debolmente legata pari a circa 2% in peso; un largo effetto endotermico nell'intervallo 400-650°C, corrispondente ad una perdita in peso di circa 3%, dovuto a presenza di miche e altri fillosilicati (minerali argillosi). Il contenuto di quarzo, miche e altri costituenti mineralogici minori è stimabile in circa 25-30%.

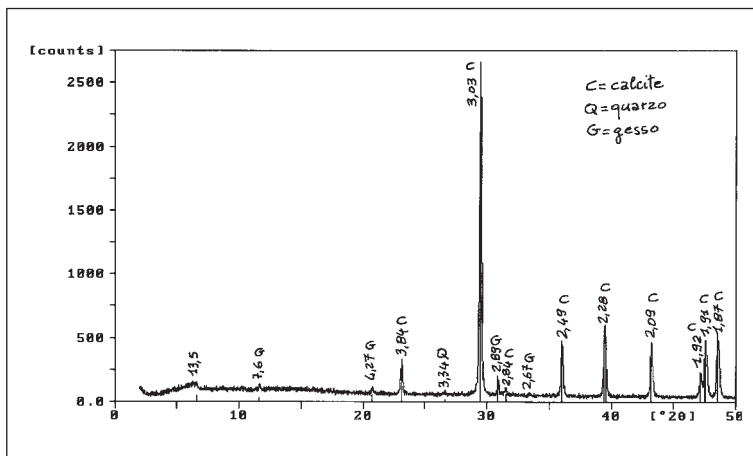
Figura 13. Campione M14 – Diffratogramma-X.

L'analisi in diffrattometria di raggi-X (fig. 13) mostra che la malta è costituita da calcite, con tracce di quarzo e di gesso: quest'ultimo è, probabilmente, un prodotto di alterazione.

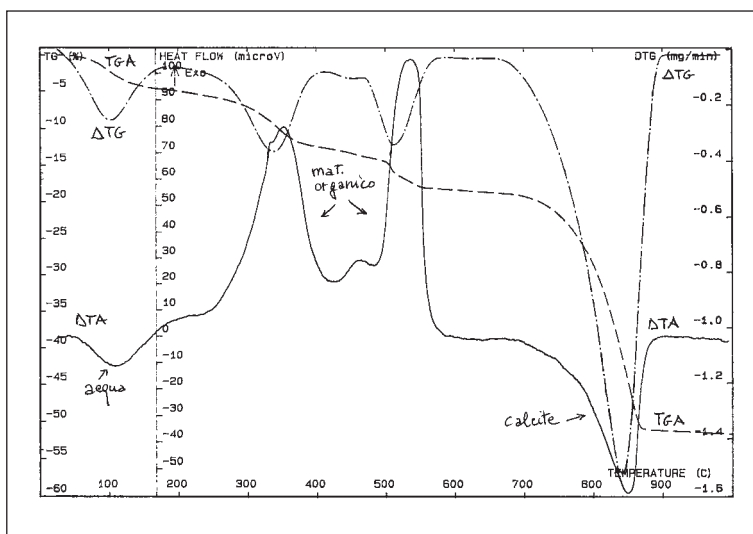
Figura 14. Campione M14 – Analisi termiche.

Le analisi termiche (fig. 14) indicano che: il contenuto di calcite, in base alla corrispondente perdita di peso rilevato sulla curva TGA è di circa 73%; è presente legante organico che dà luogo a due effetti esotermici principali, a circa 360°C e circa 540°C, e ad altri minori sulla curva DTA; la perdita per combustione di tale legante è di circa 14%; il contenuto di umidità e acqua debolmente legata (eliminata a temperature inferiori a 200°C) è attorno al 5%; le tracce di quarzo, gesso ed altre impurezze ammontano complessivamente a circa 5%.

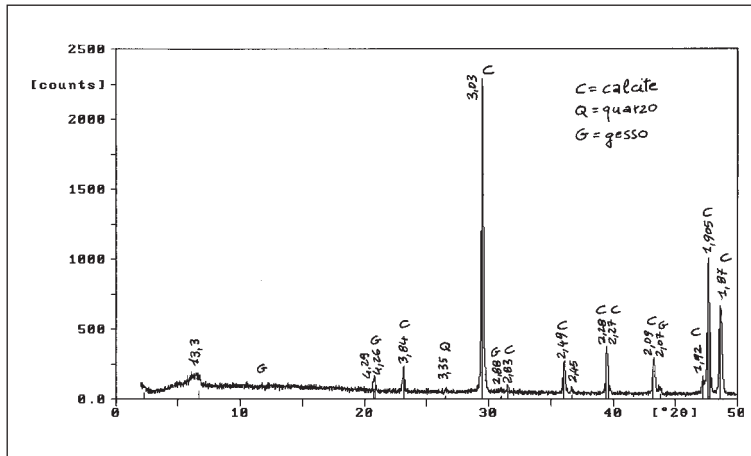
Figura 15. Campione M16 – Diffratogramma-X.

L'analisi in diffrazione di raggi-X (fig. 15) mostra che le fasi cristalline della malta sono costituite da calcite, con tracce di quarzo e di gesso: quest'ultimo è, probabilmente, un prodotto di alterazione.

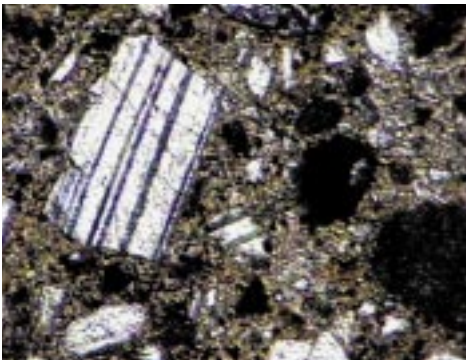
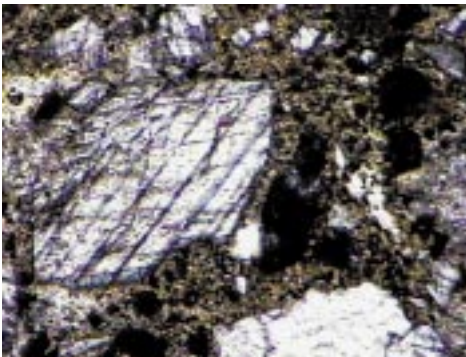
L'osservazione della sezione sottile del campione al microscopio polarizzatore (fig. 16 e 17) mette in evidenza che entro una matrice di fondo di calcite microcristallina sono presenti due tipi di inerti: abbondanti grani costituiti da calcite in cristalli relativamente grossolani, che rappresentano in modo chiaro l'impiego di polvere di marmo, e grani di dimensione variabile scuri, opachi in sezione sottile, con dimensioni paragonabili a quelle degli inerti calcitici. Tali grani opachi non sono cristallini dato che, pur essendo presenti in alta concentrazione, non danno luogo a riflessi nell'analisi in diffrazione di raggi-X. Si può trattare di sostanza amorfa, carboniosa, utilizzata nell'impasto come legante per formare una sorta di "mastice". Sono presenti rari pori sferici, chiusi. Le analisi termiche (fig. 18) indicano che: la composizione è molto simile a quella del campione precedente M14: infatti il contenuto di calcite è di circa 77%, la perdita dovuta a legante organico è di circa 16%; il contenuto di umidità e acqua debolmente legata è di circa 3%; quarzo, gesso e altre impurezze sono presenti in concentrazione non superiore al 4%.

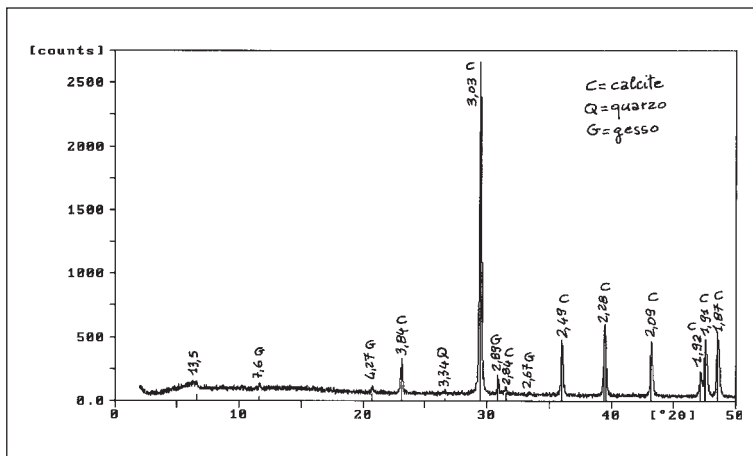
Figura 19. Campione M19 – Diffratogramma-X.

L'analisi in diffrazione di raggi-X (fig. 19) mostra che la malta è costituita da calci-

te, silicati di calcio di varia composizione (prevalentemente  $\text{Ca}_2\text{SiO}_4$  e  $\text{Ca}_3\text{SiO}_5$ ), da vaterite (carbonato di calcio in una forma cristallina diversa da quella della calcite) e da gesso che, in questo caso, potrebbe essere un additivo dell'impasto, data la sua relativa abbondanza, e non un prodotto di alterazione.

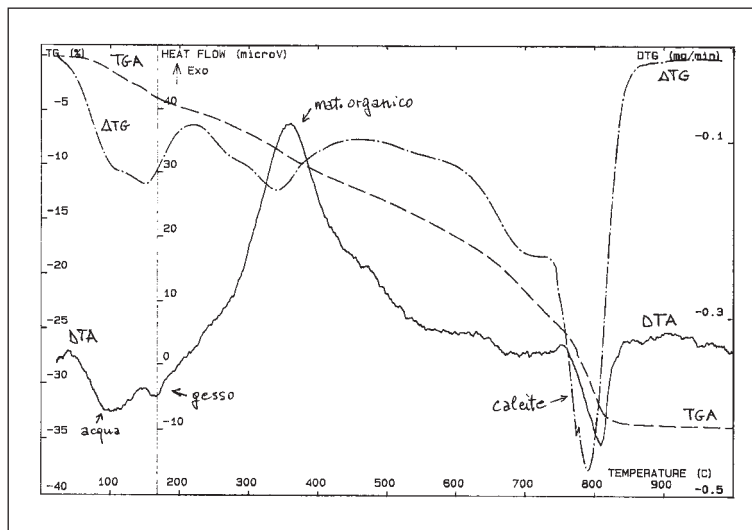
Figura 20. Campione M19 – Analisi termiche.

Le analisi termiche (fig. 20) indicano che: la curva termoponderale ha l'andamento tipico presentato da una malta idraulica; il contenuto di calcite è di circa 20%; è presente anche legante organico in quantità difficile da determinare attraverso le analisi termiche, che può essere indicativamente stimata tra il 5 e il 10% in peso; il contenuto di gesso è di circa 5%.

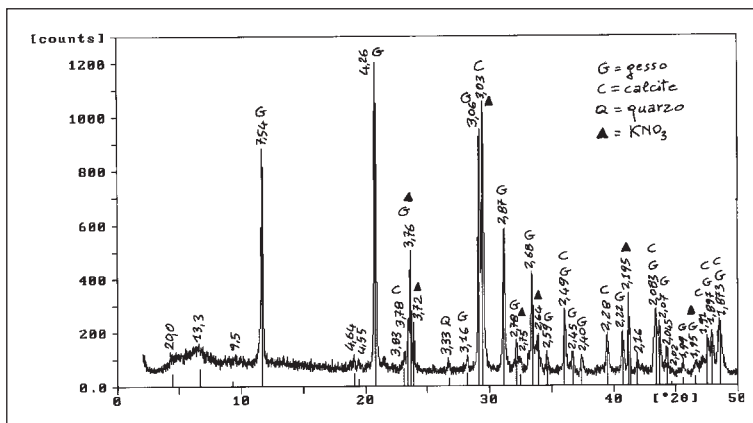
Figura 21. Campione E13 - Diffrattogramma-X.

L'analisi in diffrattometria di raggi-X (fig. 21) mette in evidenza che i sali solubili presenti come efflorescenze sono costituiti da gesso,  $\text{CaSO}_4 \cdot 2\text{H}_2\text{O}$ , e nitrato di potassio,  $\text{KNO}_3$ ; non si esclude la presenza di tracce di altri sali. La calcite e le piccole quantità di quarzo fanno parte del substrato prelevato assieme ai sali delle efflorescenze.

La stessa origine, cioè da soluzione e riprecipitazione, è quella più probabile per il gesso presente nelle efflorescenze. In uno dei campioni di efflorescenze è stato rilevato, assieme al gesso, un notevole contenuto di nitrato di potassio, indice di risalita capillare di soluzioni dal pavimento in cui sono, o erano presenti in passato, residui organici.

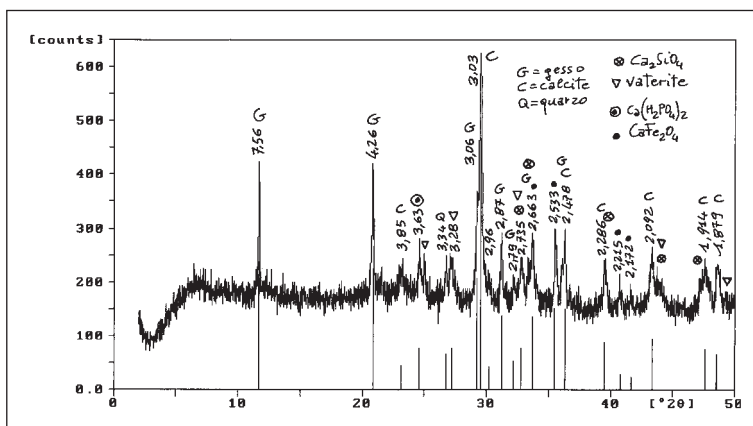
Figura 22. Campione E18 – Diffrattogramma-X.

L'analisi in diffrattometria di raggi-X (fig. 22) mette in evidenza che il sale solubile

costituente l'efflorescenza è gesso. Le altre fasi cristalline presenti fanno parte del substrato; sono presenti: calcite, vaterite, quarzo, silicato di calcio e, probabilmente, anche fosfato di calcio e  $\text{CaFe}_2\text{O}_4$ .
