CHROMATIC ALTERATION ON MARBLE SURFACES ANALYSED BY MOLECULAR BIOLOGY TOOLS

Franco Palla

Elena Tartamella

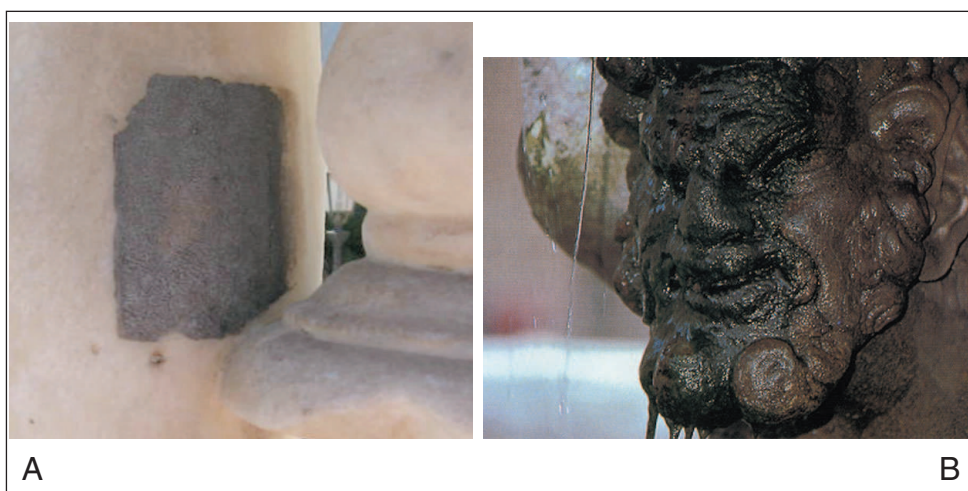
Figure 2. Sediments on the surfaces of the marble samples: A) piece of the thick layer of deposit/encrustation covering the works; B) algal patina on anthropomorphic element [9].

The encrustations and the deposits created a “uniform mantle” that covered the whole structure and hid the real tone of the work. This point made it impossible to precisely know the general conservation state of the marmoreal materials (fig. 2A-B). The cleaning

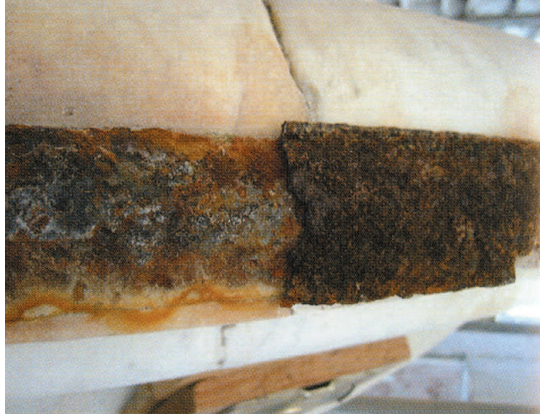
Figure 3. Chromatic alteration of the stem basin caused by the old metallic reinforcement rings [9].

carried out in the first stage of the latest restoration (finished in 2003), have pointed out for the statues a phenomenon of loss of cohesion. Parts of the stony shapes gathered lots of cracks and fractures; numerous interventions and/or remaking were therefore realized thanks to iron pins and flasks (fig. 3) which provoked the breaking of the parts of the weaker material as well as a disjointedness of the moulded levels because they underwent oxidation and an increase in volume.

Pigmented areas were discovered around the water pipe and classified as chromatic alterations deriving from the diffusion of the product of iron oxidation (red-orange colour) or were correlated to the presence of metallic elements in copper alloy (green sky-blue colour) [15]. A particular attention was drawn on the pigmented areas that came out, after the cleaning stage, on the marmoreal surfaces of the statues of Ebe and Naiade-Caratide, on the pleats of the dress of Cerere (fig. 4A), on the Child with jug of the central stem (fig. 4B) and on the balustrade facing the Pretorio Palace (fig. 4C). It was concluded that these pigmented areas were gradually spreading and increasing and that the chemical-petrographical analysis put some biological cause forward.

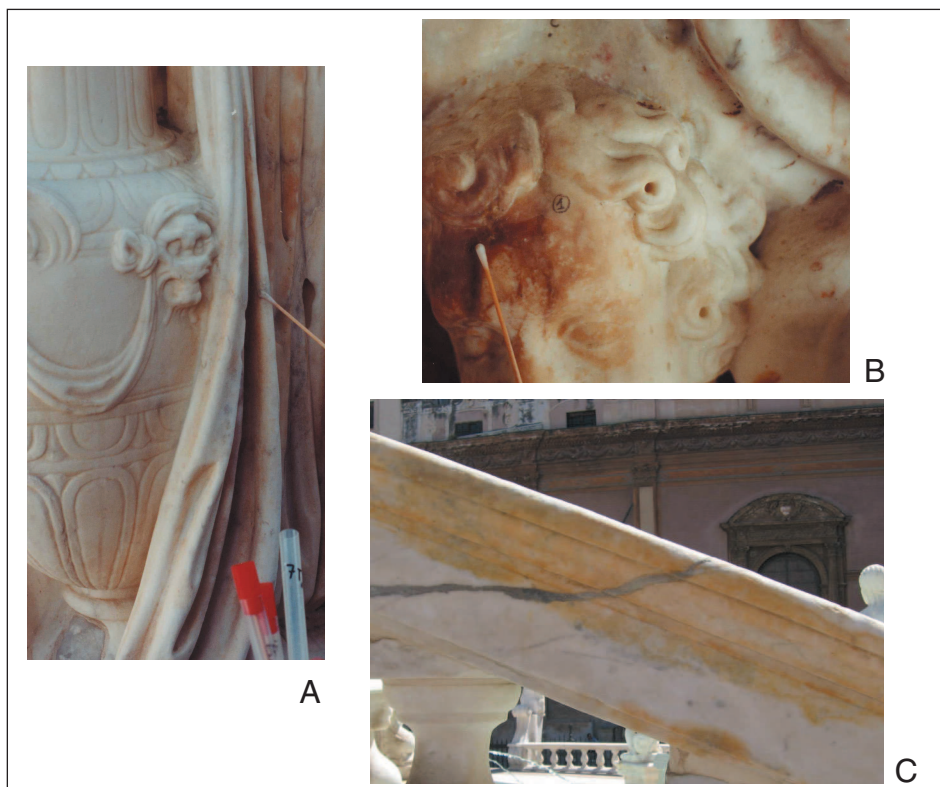
Figure 4. Pigmented areas: A) Cerere, pleats of the dress, B) Child, central stem, C) Balustrade facing Pretorio Palace.

real works of the Pretoria fountain presented no thick encrustations and were then probably in thermo-hygrometric, lighting and nutrition conditions that may trigger micro-biotic growth.
