## **La chiesa di San Michelino in Foro a Rimini: storia, analisi e progetto**

Parole chiave: San Michelino in Foro, Templari, restauro architettonico, affreschi, Rimini

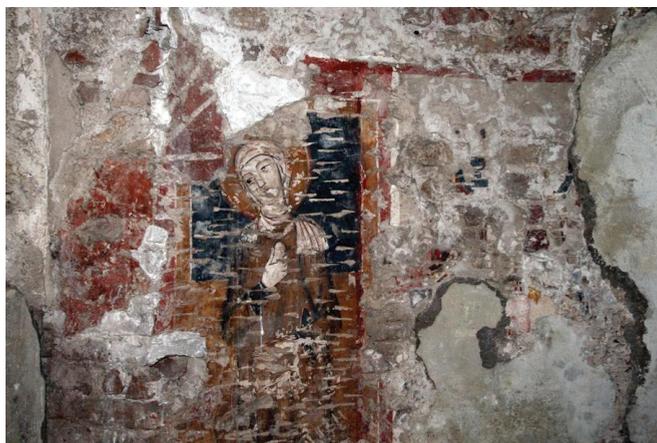
Come abbiamo visto, le fonti documentarie ci informano che i Templari si trovavano a San Michelino quantomeno dalla metà del XIII secolo. A loro pertanto andrebbe attribuita la committenza di una delle più interessanti testimonianze della pittura duecentesca in Romagna, datata già da Federico Zeri al 1270 circa, rinvenuta nel 1993 sotto uno spesso strato di intonaco: l'immagine della cosiddetta "santa di San Michelino" è infatti l'unica porzione ancora visibile di un ciclo sicuramente più vasto, come si può intuire dalle forme confuse di un'altra figura nimbata posta alla sua sinistra, della stessa altezza ed impostazione spaziale, e da altre tracce riscontrabili negli strati pittorici superstiti situati nella zona absidale (Figura 1) [14].

Figura 1. Parte dell'affresco che rappresenta la Santa, Chiesa di San Michelino. (Foto di Fabrizio Petrangeli)

Dal punto di vista iconografico l'immagine della santa all'interno della chiesa riminese è caratterizzata da tratti delicati e da un disegno semplice che le conferiscono un'espressività particolarmente profonda, derivante non solo dallo sguardo intenso, ma anche dalla posizione del corpo. La perdita dello strato pittorico coevo rende tuttavia difficile una contestualizzazione che possa fornire indicazioni anche sulla sua identificazione. Sorge spontaneo pertanto partire dall'analisi degli attributi e degli abiti indossati: uno strano oggetto a forma di pera tra le mani ed un vestito monacale semplice di colore marrone, dotato di un velo chiaro chiuso sul collo a mo' di sciarpetta corredato da sottili frange che forse potremmo definire uno scapolare. Rimondini, partendo dall'analisi dell'oggetto che tiene in mano, propone la teoria secondo la quale la santa possa identificarsi con Santa Brigida d'Irlanda. Quest'ultima viene effettivamente ritratta con abiti da badessa e una candela in mano o una fiamma sul capo, oppure, nel riferirsi al miracolo della moltiplicazione dei pani di burro, vestita da contadina o intenta a distribuire il prodotto caseario ai poveri. Protettrice dell'Irlanda insieme a San Patrizio era certamente tra le sante venerate dai Templari a Piacenza, come attesta un manoscritto liturgico dell'Ordine attualmente proprietà della biblioteca capitolare di Modena [14].

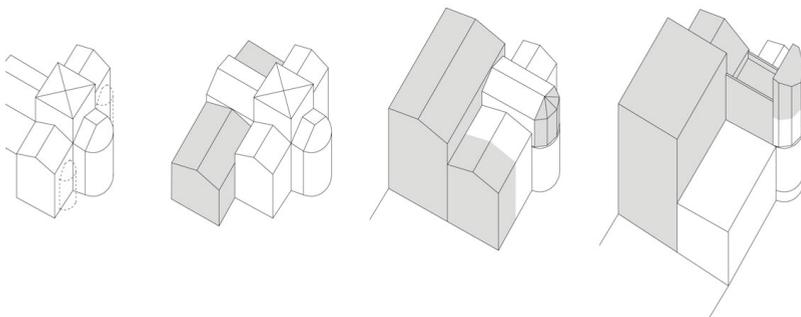
Fondamentale per la storia presente e futura del manufatto architettonico della chiesa di San Michelino è il ritrovamento fortuito che risale al 1993<sup>17</sup>: sotto uno strato d'intonaco viene portata alla luce l'esistenza di una serie di più cicli di affreschi sovrapposti all'interno dell'abside della Chiesa. L'importanza di questo ritrovamento è dovuta sia alla rarità di testimonianze di pittura riminese risalenti alla stessa epoca, sia all'aver riportato l'attenzione intorno alla necessità di un progetto di conservazione e valorizzazione dell'intero manufatto (Figura 2).

Figura 2. Studio grafico dell'evoluzione storica del manufatto architettonico

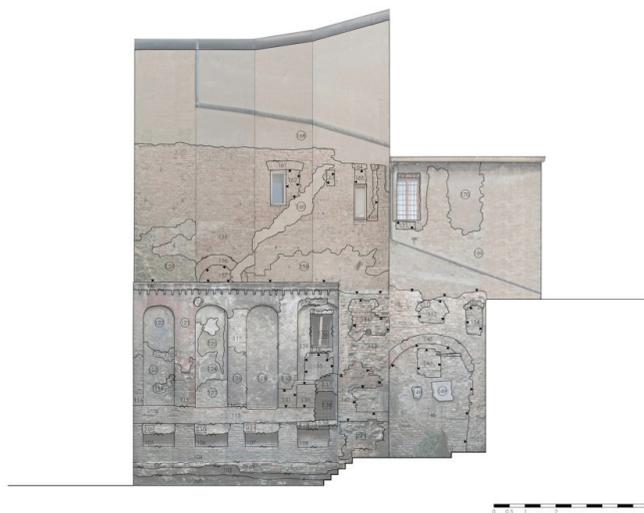
Le analisi sono state condotte principalmente sulla parte absidale, non essendo questa, come invece i prospetti su Via San Michelino, nascosta da strati di intonaco (Figura 3). Per quanto riguarda i prospetti su Via San Michelino ci si è dovuti affidare a foto risalenti al 1943 provenienti da un archivio privato<sup>20</sup>, in cui è ancora visibile il paramento murario in mattoni (Figura 4).

Nella parte bassa della zona absidale sono ben visibili le fondazioni più antiche della chiesa (u.s. 101 e 102), al di sopra delle quali si trova un marcapiano che segna il livello di calpestio antico e una porzione di muratura realizzata in contemporaneità (u.s. 103, 104, 114, 115, 116, 117) caratterizzata dalla presenza di grandi arcate cieche (u.s. 105-108 e u.s. 118, 119, 129). A coronamento dell'abside con arcate cieche si trova, sempre riferita allo stesso momento costruttivo, un cornicione a dentelli in laterizio (u.s. 140).

La presenza di inerti di fiume di granulometria medio-grossa ( $\varnothing$  minimo 2mm;  $\varnothing$  massimo 6mm) nella malta della parte bassa e della parte alta dell'abside, e non nella fascia che 'spezza' in due parti le grandi arcate cieche (u.s. 113), ha permesso di stabilire l'esistenza di diversi momenti di costruzione. Si è potuta notare inoltre la presenza (u.s. 102 e 103) di laterizi cotti di colore ocra di uso secondario, che per le loro dimensioni (dimensione prevalente 30x15x7 cm) possono ipotizzarsi di origine romana.

Progressivamente il livello esterno del terreno deve essersi alzato. Ciò ha portato la necessità di creare nuove fondazioni (u.s. in rottura 109-112) e un nuovo basamento (u.s. 113) alla chiesa. Le arcate cieche sono quindi state spezzate in due parti assumendo l'aspetto oggi visibile. La realizzazione del nuovo basamento potrebbe anche risalire al XVIII secolo ed essere successiva al terremoto del 1786, che, compromettendo la stabilità dell'edificio, potrebbe aver reso necessari degli interventi di consolidamento e risarcitura.

La parte di muratura con arcate cieche e il nuovo basamento (u.s. 113) presentano laterizi dalle dimensioni molto simili (dimensione prevalente 26x14x5 per le arcate cieche; dimensione prevalente 27x15x5 per il nuovo basamento). È una diversa granulometria degli inerti delle due malte d'allettamento utilizzate ad aver permesso di distinguere due momenti costruttivi separati.

Figura 3. Analisi stratigrafica della zona absidale della chiesa

Difficile è invece determinare datazione relativa e assoluta delle unità stratigrafiche di rivestimento dell'abside. Si suppone comunque che si tratti di intonaci risalenti al XIX secolo, realizzati con malta di calce naturale. Nella parte superiore poligonale si ritrovano invece intonaci realizzati con malta cementizia, il che suggerisce una datazione posteriore.

La quarta arcata cieca da sinistra presenta una maggiore stratificazione. La creazione di nuove aperture (u.s. 136 e 138) risale quasi certamente all'Ottocento. Quando la chiesa perde la sua funzione religiosa e diventa magazzino privato si rende necessaria, dopo la costruzione di un solaio intermedio su volte in foglio, l'apertura di finestre per illuminare i frazionati ambienti interni. La creazione di nuove aperture ha portato probabilmente anche a crolli che hanno richiesto interventi successivi di risarcitura (u.s. 130,131,133). L'inferriata presente su tali aperture è realizzata con tondini in ferro passanti, il che permette di datarla al XIX secolo<sup>21</sup>, probabilmente in contemporaneità con la realizzazione delle aperture stesse.

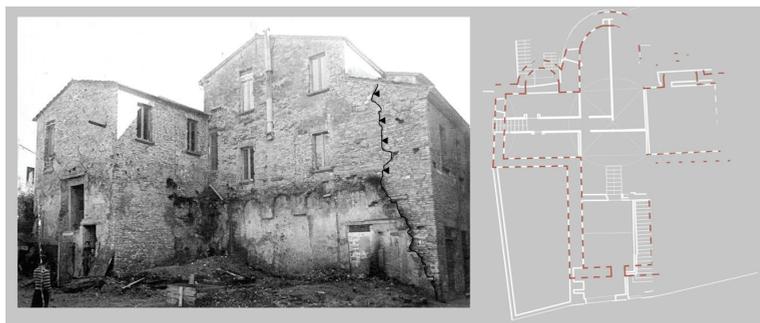
Figura 4. Analisi stratigrafica svolta su una foto del 1943; ipotesi di pianta originaria della chiesa.

Per quanto riguarda i prospetti visibili da Via San Michelino, dall'analisi svolta su una foto del 1943 si possono ricavare alcune ipotesi. Nella foto sono visibili degli archetti pensili e dove questi si interrompono è presente una linea di interfaccia tra due diverse unità stratigrafiche. A destra degli archetti si può individuare infatti una u.s. posteriore, in appoggio sulla muratura con archetti. Si suppone così che la navata dell'antica chiesa terminasse dove terminano gli archetti pensili e che il prospetto su Via San Michelino che si può vedere oggi sia successivo.

Da un'osservazione più ravvicinata si può notare che alla base del piedritto sinistro e all'imposta sinistra dell'arco sono visibili porzioni di muro ammassate che sembrano suggerire la partenza di una seconda abside con volta a catino. L'unità stratigrafica negativa 141 conferma l'ipotesi dell'esistenza di una seconda abside sul transetto: la muratura presenta infatti evidenti segni di picconamenti dovuti alla demolizione di una porzione di muratura che vi si appoggiava. Supponendo che la chiesa avesse una forma simmetrica, si è ipotizzata un'antica conformazione triabsidata.

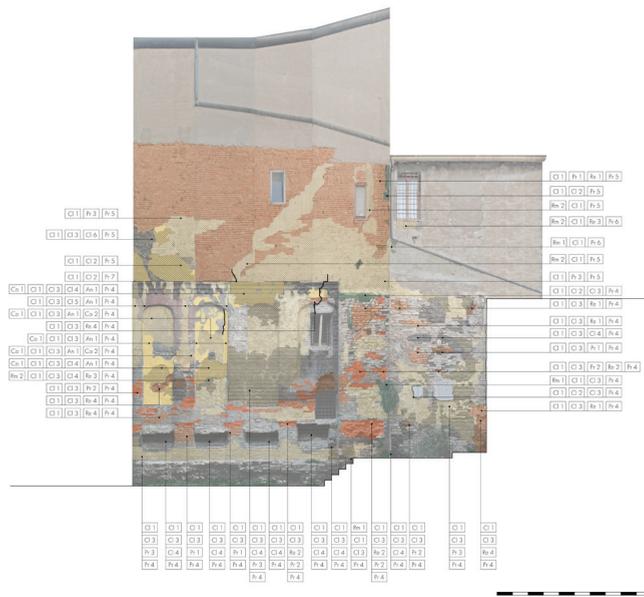
Dopo un'attenta analisi dei fenomeni di degrado si riporta un'ipotesi di intervento di restauro elencando nell'ordine di esecuzione le lavorazioni (Figura 5). I vari interventi sono stati suddivisi in operazioni di asportazione (As), operazioni di protezione (Pr), operazioni di pulitura (Pl), operazioni di consolidamento (Co), operazioni di analisi (An) e operazioni di reintegrazione (Re).

Figura 5. Ipotesi di restauro sulle murature della parte absidale della chiesa

**RIMOZIONE DELLA VEGETAZIONE (As1)** addossata tramite trattamento di disinfezione con diserbante a bassa tossicità.

**RIMOZIONE DELLE INTEGRAZIONI IN MALTA CEMENTIZIA (As 2)** mediante l'utilizzo di microsabbiatrici ed attrezzi ad azione meccanica abrasiva, con attenzione a non intaccare l'integrità del paramento murario.

**REALIZZAZIONE DI STUCCATURE SALVABORDO (Co 1)** sulle porzioni di intonaco parzialmente distaccato. Le stuccature verranno realizzate con malta di calce idraulica avendo l'attenzione di lasciare piccoli fori nella parte inferiore delle stuccature per permettere le successive iniezioni di consolidamento dell'intonaco.

**IDROPULITURA (Pl 1)** diffusa su tutta la superficie muraria, realizzata tramite l'utilizzo di acqua a bassa pressione e spazzole di saggina.

REINTEGRAZIONE DEI GIUNTI (Re 1) più profondi di 2 cm con malta di calce aerea realizzata con impasto con caratteristiche simili a quella originale per composizione, granulometria e colorazione dell'aggregato. La realizzazione del giunto avverrà con stilatura con rientro massimo possibile, con attenzione comunque a garantire protezione del paramento murario dalle infiltrazioni d'acqua. Si realizzeranno due diversi tipi di malta di reintegrazione, uno per la parte più antica della muratura e una per la parte realizzata ai primi del Novecento.

REINTEGRAZIONE DELLE MANCANZE DI ELEMENTI IN LATERIZIO (Re 4) la cui presenza risulta fondamentale anche dal punto di vista strutturale. Si procederà liberando i giunti e risolvendo il cedimento con martinetti per poi reintegrare i giunti inserendo anche perni in vetroresina. La reintegrazione verrà effettuata con la tecnica del cuci-scuci con laterizi realizzati a mano della stessa dimensione e colore di quelli del paramento murario originale. Per quanto riguarda i giunti si seguiranno le indicazioni predisposte per l'intervento di reintegrazione dei giunti.

RISARCITURA DELLE FRATTURE (Co 3) cretesi in posizioni sottoposte a particolari sforzi meccanici lungo le direttrici di maggior debolezza del paramento murario. In quanto le lesioni nel paramento murario si limitano a seguire le direzioni dei giunti, senza compromettere l'integrità dei laterizi, si procederà alla semplice risarcitura della frattura. Nel caso in cui, in sede di cantiere, si dovesse notare una frattura più profonda, tale da aver danneggiato qualche elemento in laterizio, si procederà alla sostituzione degli elementi danneggiati.
