S TUDIO STORICO, ANALITICO-DIAGNOSTICO E AMBIENTALE DEI SOFFITTI LIGNEI RIVESTITI DI CARTA DIPINTA A “CASA ROMEI” (FERRARA): SALA DEL '500

1. Scopo della ricerca

2. Anamnesi storica relativa agli interventi di restauro nella “Sala del ‘500”

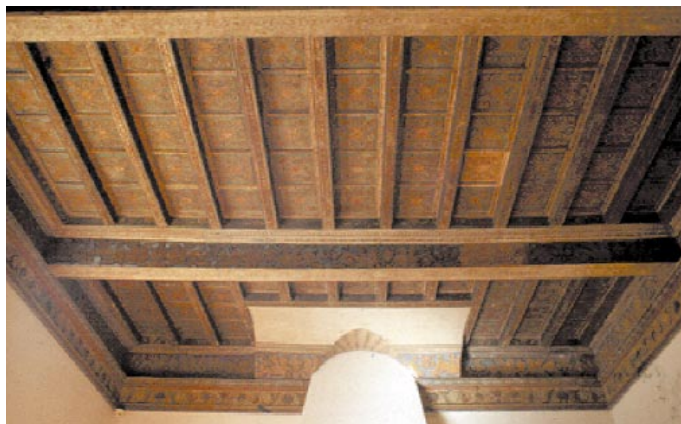
Il soffitto ligneo a cassettoni (fig. 2) è interamente ricoperto con carta dipinta ed, in alcuni casi, disegnata: anche i travetti e i travoni portanti sono rivestiti con carta dipinta.

Figura 2. Soffitto in legno decorato con carta dipinta nella sala del ‘500.

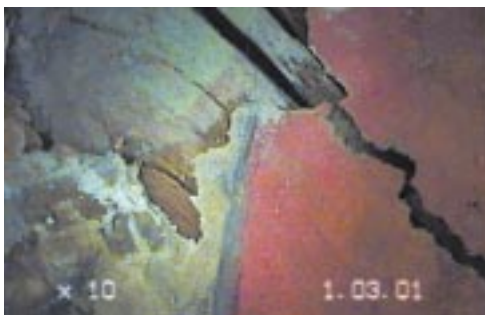
- evidenziazione di decoesioni, distacchi e lacune (fig. 4) sia del legno sia della carta;
- esame dei fenomeni di imbianchimento (fig. 5) delle decorazioni su carta;
- riconoscimento di alterazioni cromatiche, crettature (fig. 6), abrasioni in evidenza su alcune zone dei cassettoni decorati con carta.

Figura 4. Posizione in corrispondenza della decorazione rossa sulla trave ovest, distacchi e lacune: videomicroscopia ad analisi di immagine (10x).

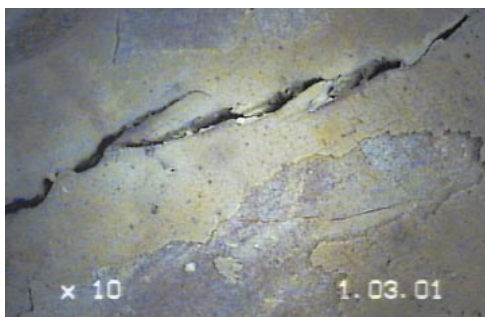
Figura 5. Crettatura nel fascione di legno, parete nord a circa 1,5 m dalla parete est: videomicroscopia ad analisi di immagine (10x).

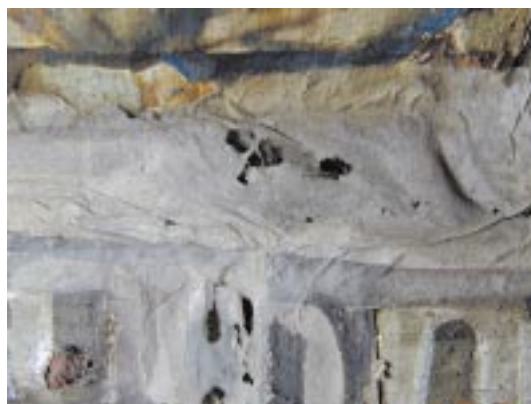
Figura 7. Particolare di carta giapponese degradata.

delle analisi. Infatti il fungo *Humicola grisea*, isolato anche in corrispondenza della carta giapponese, ha marcate capacità cellulosolitiche.

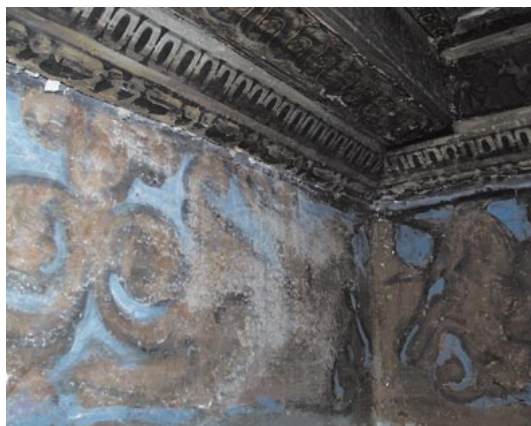
Figura 8. Fregio verticale della trave grande: prelievo da lieve imbianchimento.

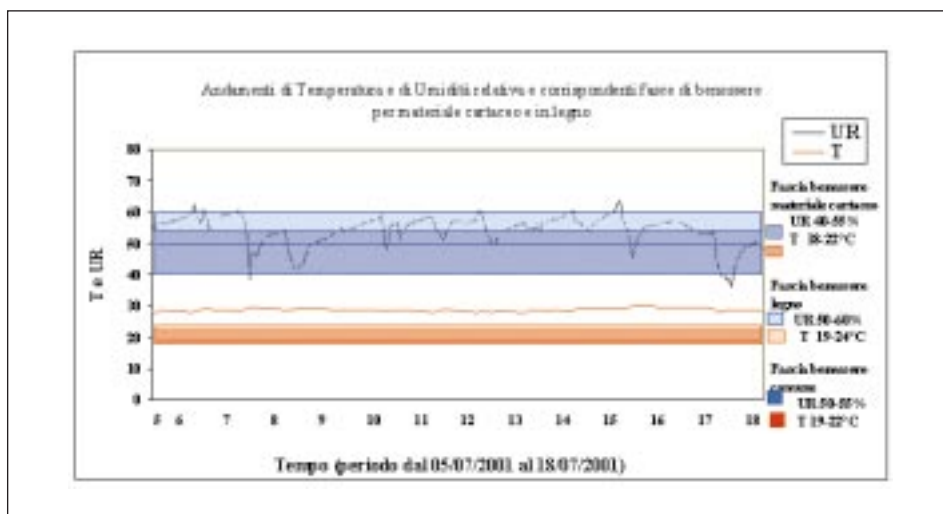
Figura 14. Andamenti di temperatura e di umidità relativa e corrispondenti fasce di benessere per materiale cartaceo e legno.

Dall'esame complessivo dei dati relativi ai parametri microclimatici emerge una situazione non ottimale per la conservazione dei materiali che costituiscono il soffitto della Sala del '500. In alcune stagioni, inoltre, la situazione può presentarsi particolarmente grave ed è per questo motivo che si ritiene opportuno riassumere in tab. 4 quanto emer-

Proprio in riferimento alla suddetta finalità, sarebbe auspicabile programmare le varie fasi relative all'intervento di restauro del manufatto e fornire le raccomandazioni sulla sua manutenzione e sulla prevenzione dall'azione di agenti e fattori micro- e macroambientali.

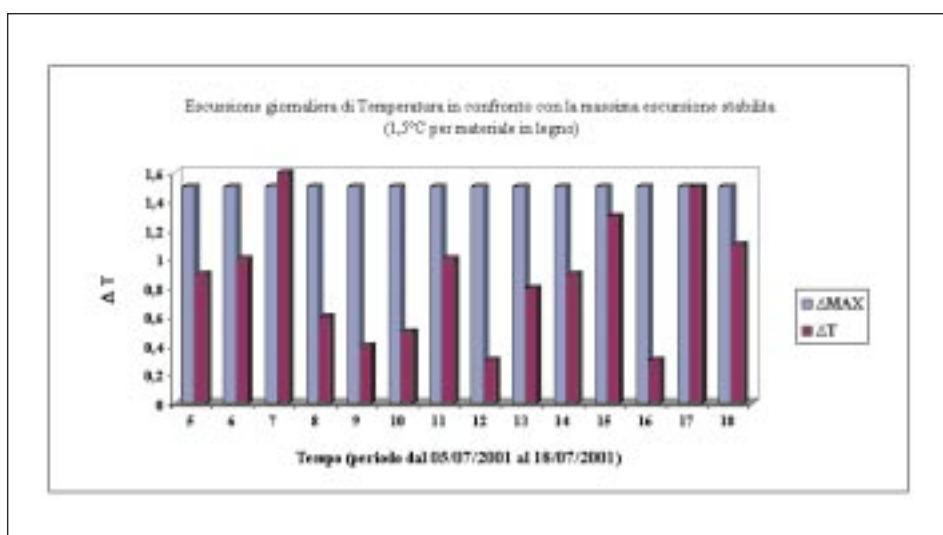
Figura 15. Escursione giornaliera di temperatura in confronto con l'escursione massima consentita dalla normativa UNI 10829.

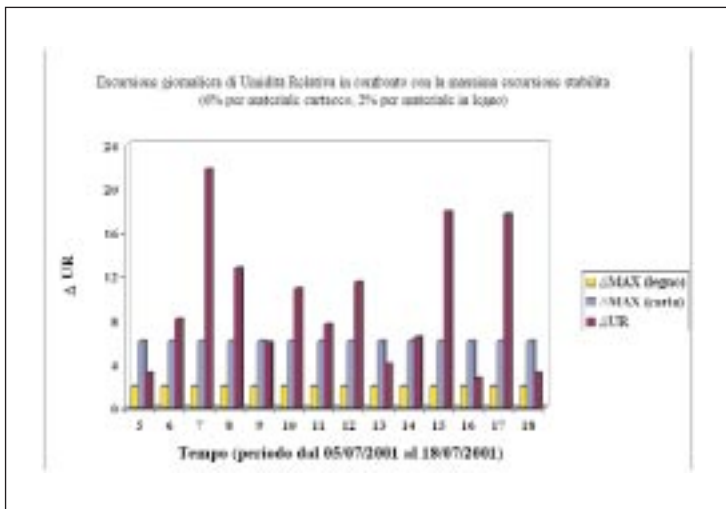
Figura 16. Escursione giornaliera di umidità relativa in confronto con l'escursione massima consentita dalla normativa UNI 10829.

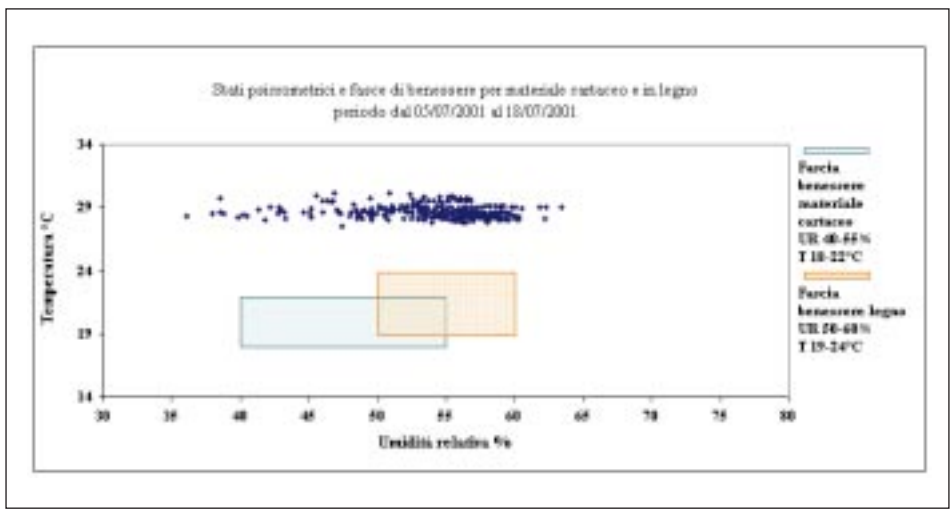
Figura 17. Stati psicometrici e fasce di benessere per materiale cartaceo e legno.
